## 2 端子写真

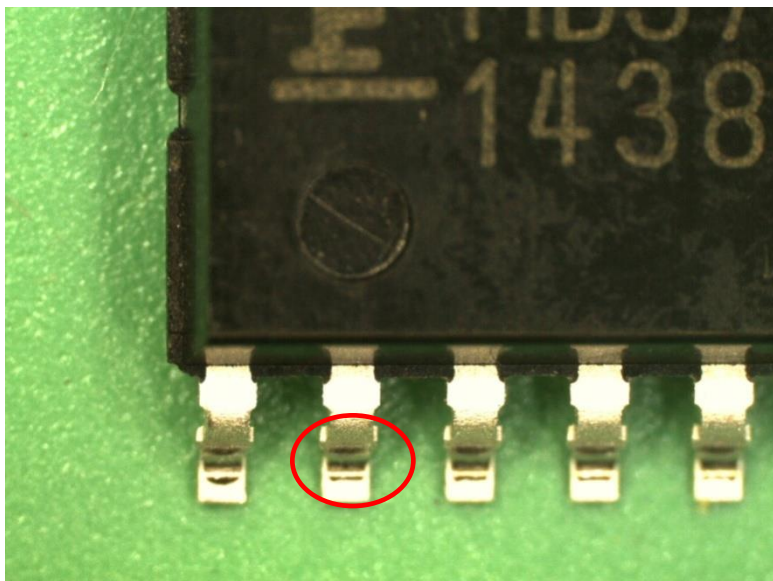
良品サンプル

良品では端子曲部に折り曲げ加工跡が見られるが、購入品は見られない。(加工後再度半田メッキされている)  
端面部の四隅は良品に対して購入品は角が取れている。

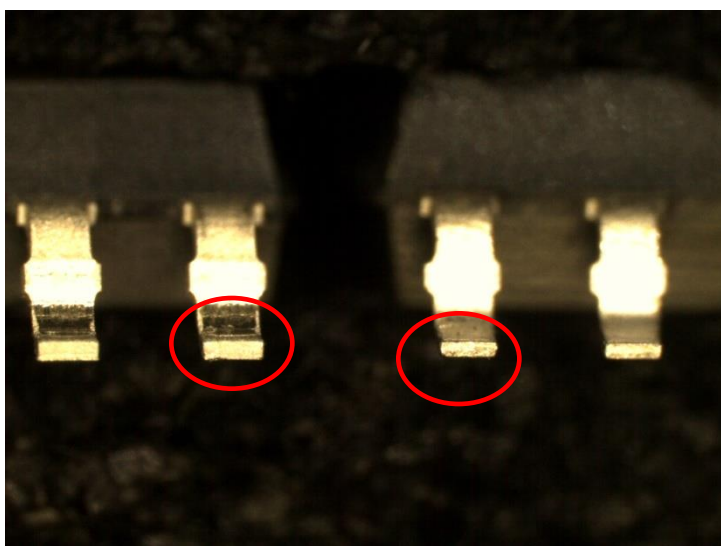
左写真は端子端面比較(左:良品、右:購入品)
