## 2. X線写真

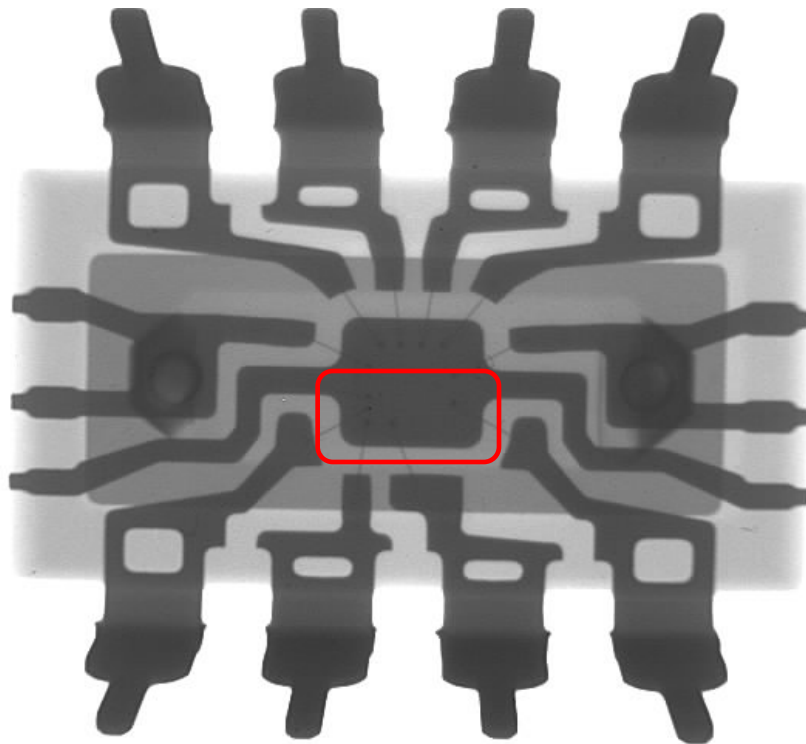
今回納入品

リードフレーム外形に違いが見られました。  
内部に向かうワイヤーの位置に違いがあり、ICチップはサンプルと納入品とは  
同一ではありませんでした。
